**EDIFICIO: CHACABUCO 409, ESQUINA  
AVDA BELGRANO**

**PRESENTACION ANTE EL FONDO CULTURA BA**

**ANDREA LATORRE  
DORA YOUNG  
ARQUITECTAS**

# ESTADO DE CONSERVACION

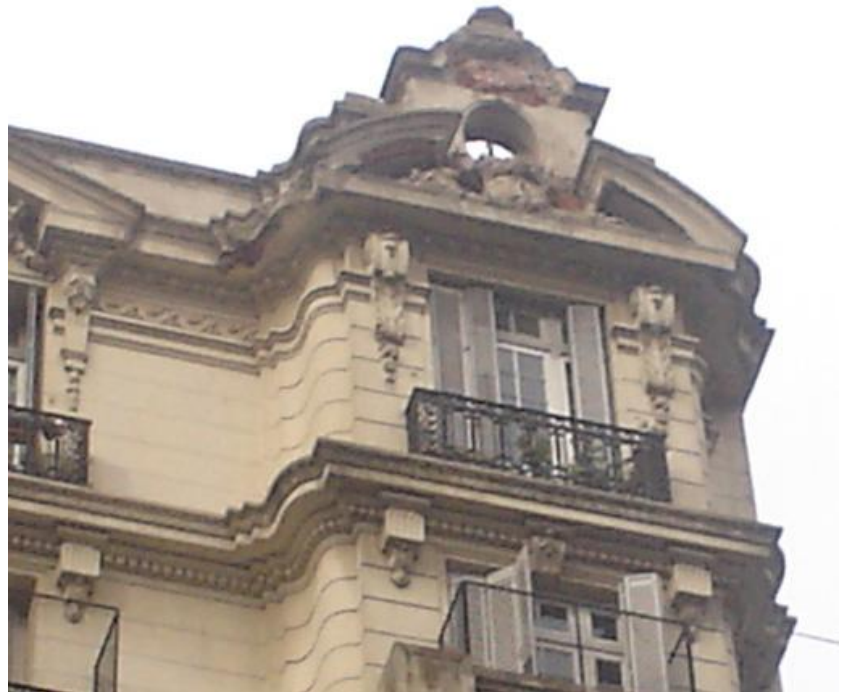
Remate 7º piso, azotea sobre Belgrano: faltante de premoldeados, intervenciones anteriores incorrectas: ladrillos huecos y revoques realizados con material distinto del original

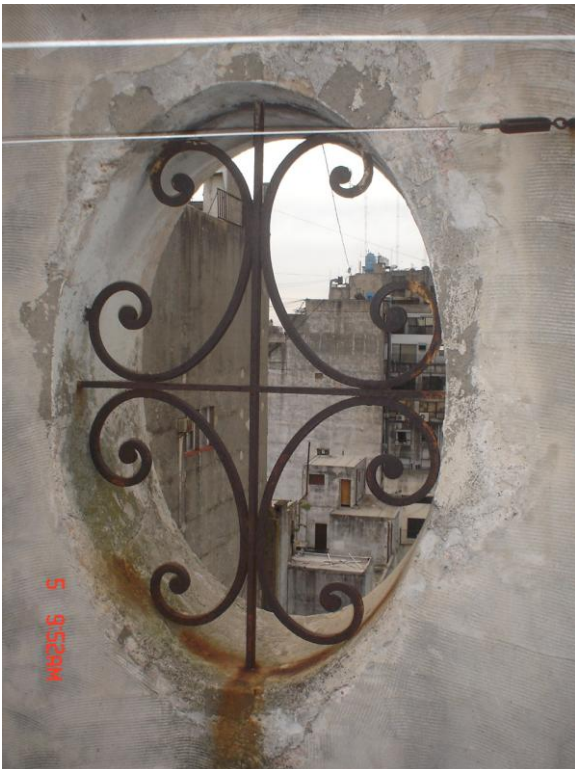
Vanos ovalados (3) en azotea: (sobre ambos frentes) intervención anterior con material distinto del original; manchas de óxido; corrosión en herrería

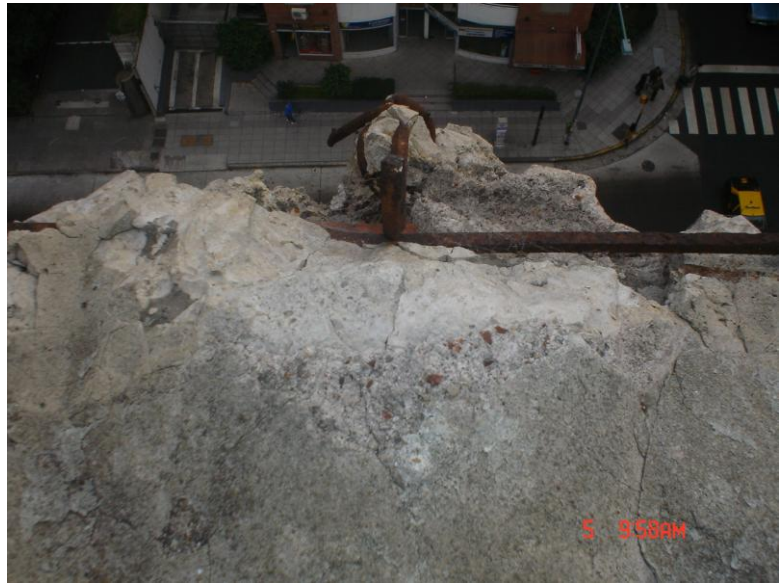
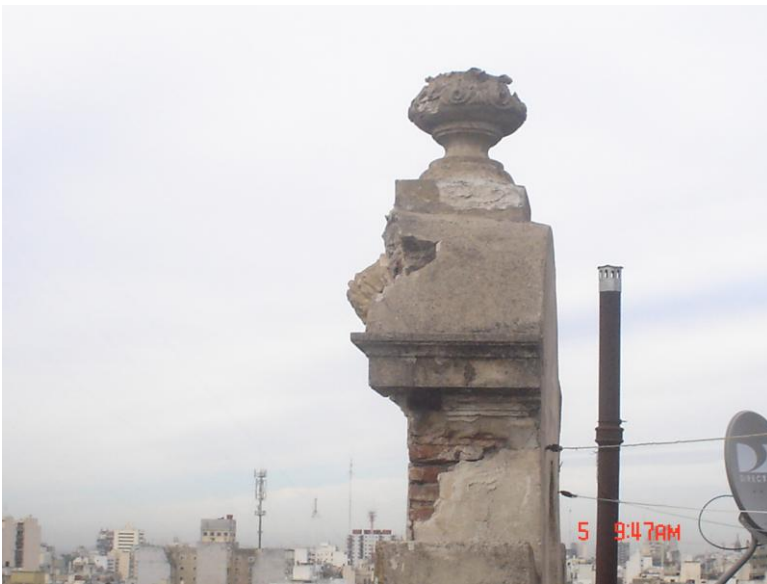
Detalle tomado a través de vano ovalado, hacia la Avda. Belgrano.  
Anclajes de hierro al descubierto; ingreso de agua; desprendimiento de material de revestimiento símil piedra.

Detalle: faltante de premoldeado, y material de revestimiento símil piedra. Armaduras expuestas y en avanzado estado de corrosión. Pérdida de estanqueidad.

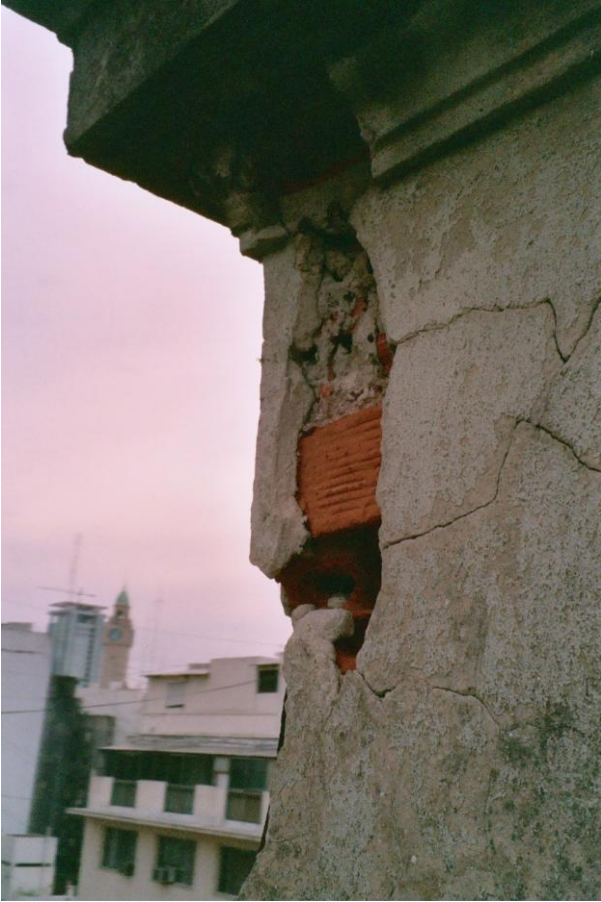
Sobre Avda. Belgrano

Desprendimiento de  
premoldeados (posible  
fecha de construcción)  
Elementos Hierros de  
anclaje expuestos y  
oxidados.

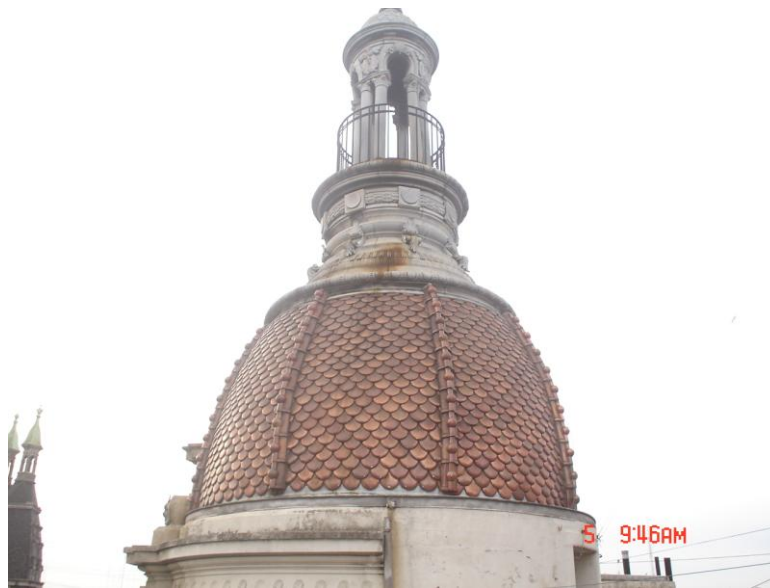
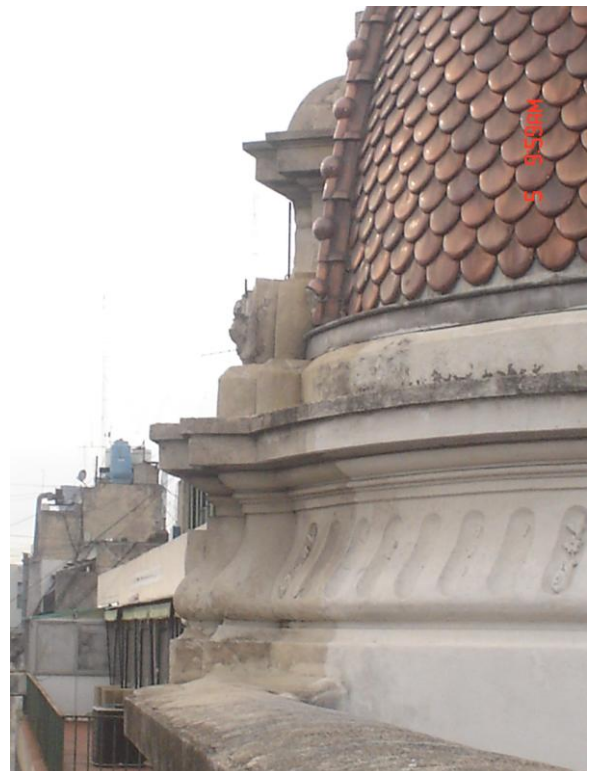
Se observan manchas de óxido en revoque  
simil piedra del cupulín y ornamentación;  
anclajes metálicos oxidados.  
En su base se observan faltantes en  
revestimiento símil piedra y premoldeados.  
No se detectan faltantes de piezas  
cerámicas de la cubierta

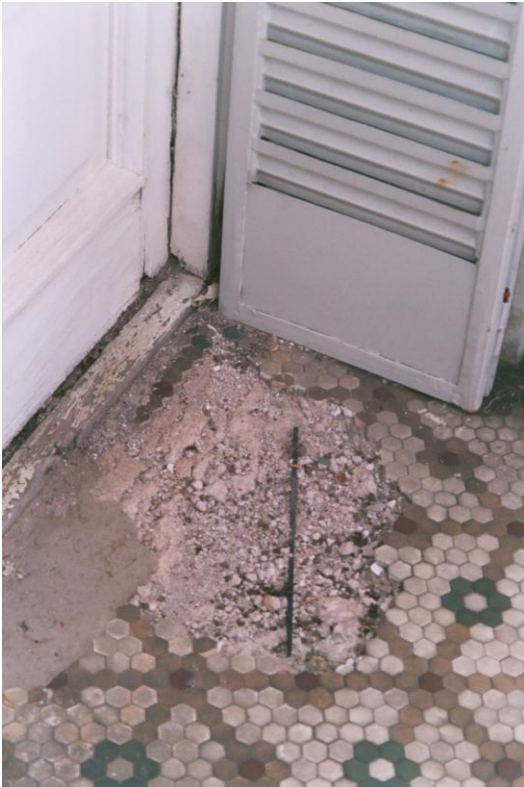
En su mayoría presentan importantes faltantes en las piezas del revestimiento de piso original; pérdida de estanqueidad por ausencia de aislamiento hidrófuga, lo que provoca la filtración de agua al interior de la estructura, con la consiguiente oxidación de sus anclajes de hierro, expansión de los mismos, figuración, rotura y caída de fragmentos de material del revestimiento símil piedra y de los premoldeados.

Sellado de Juntas: se propone un relevamiento exhaustivo de todos los balcones para así verificar el estado de los mismos. Una vez detectadas todas las patologías, se realizará un sellado de juntas para impedir el ingreso de agua (umbrales y carpinterías) Se reempastarán y se impermeabilizará con Sika-Guard transparente.

Los hierros expuestos se limpiarán mecánicamente para eliminar óxido de la superficie, una vez limpios se aplica la capa de protección con Armatec de Sika que protege y evita la nueva oxidación y actúa como puente de adherencia.

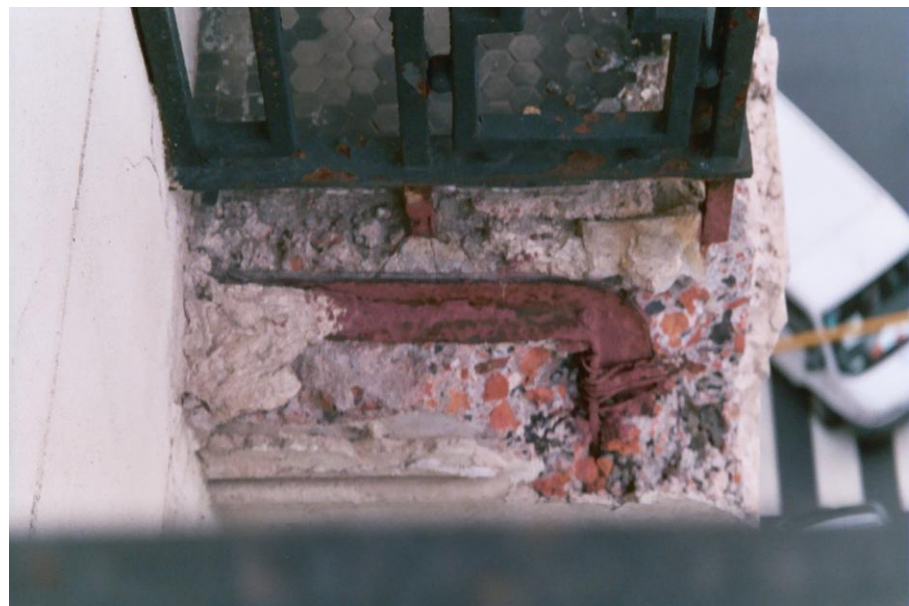
Balcón 5º piso sobre Chacabuco: anclajes de baranda y estructura metálica a la vista y oxidados; desprendimiento de material; faltantes de revestimiento de piso.

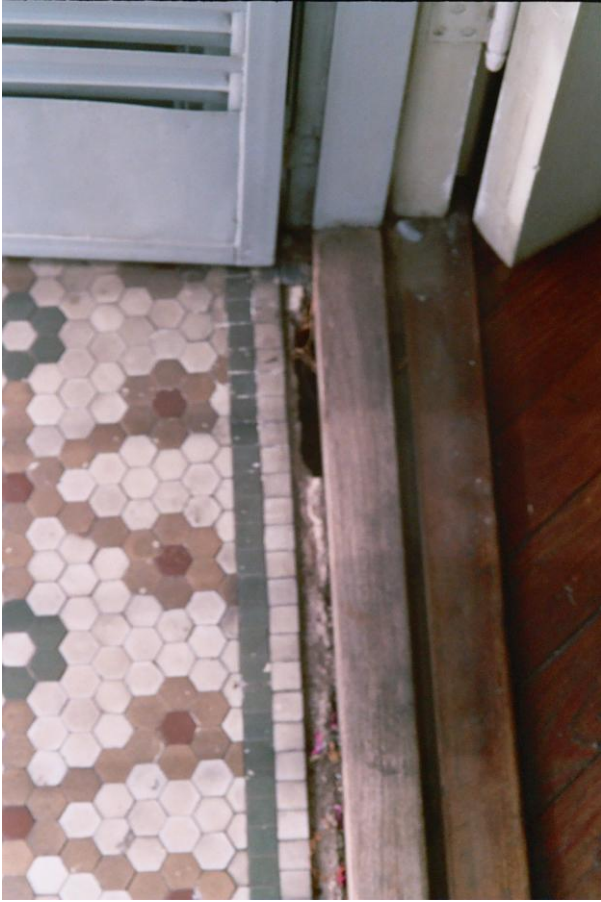
Falta de material de junta entre piso y umbral de madera

Desprendimiento de material de soporte y premoldeados; anclajes a la vista y oxidados.

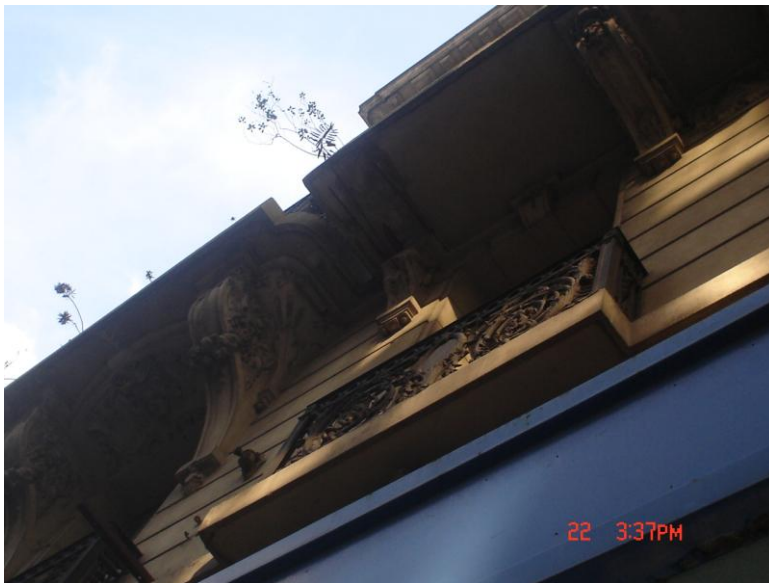
Vegetación; pátina biológica

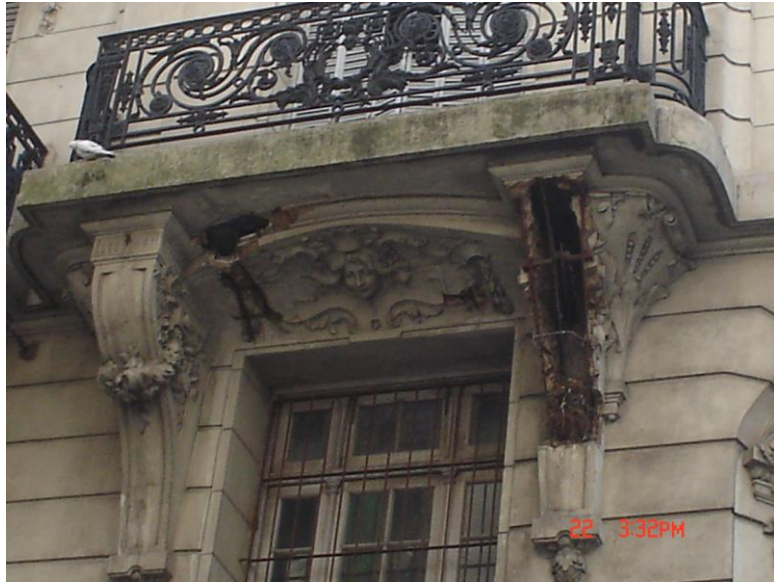
Faltantes. Partes flojas .Anclajes de hierro expuestos y oxidados. Pérdida de estanqueidad. Microorganismos y depósitos de distinta naturaleza.

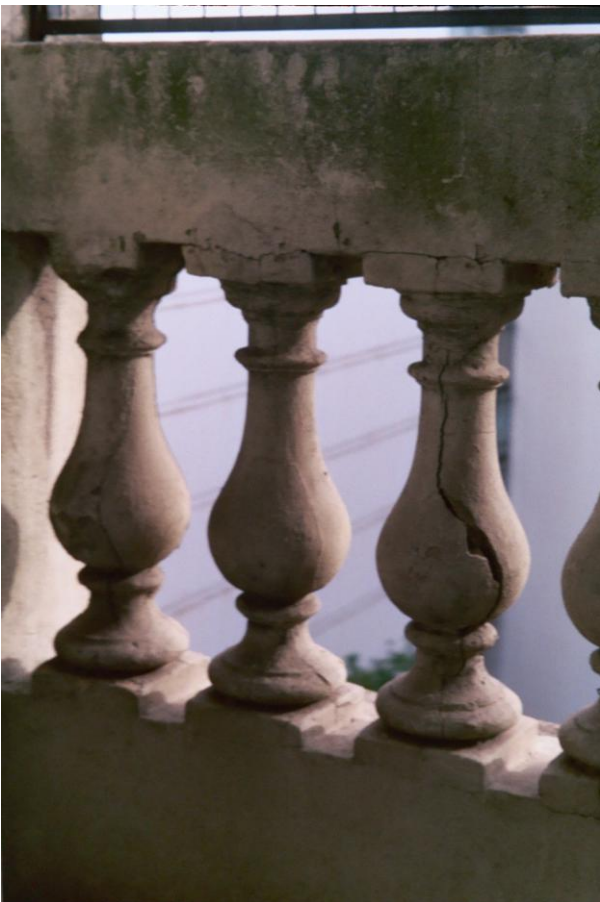
Balcón del 6º piso sobre Av. Belgrano: balaustres rotos o agrietados, por oxidación de los hierros interiores. Intervención inadecuada en sus puntos de unión con la baranda.

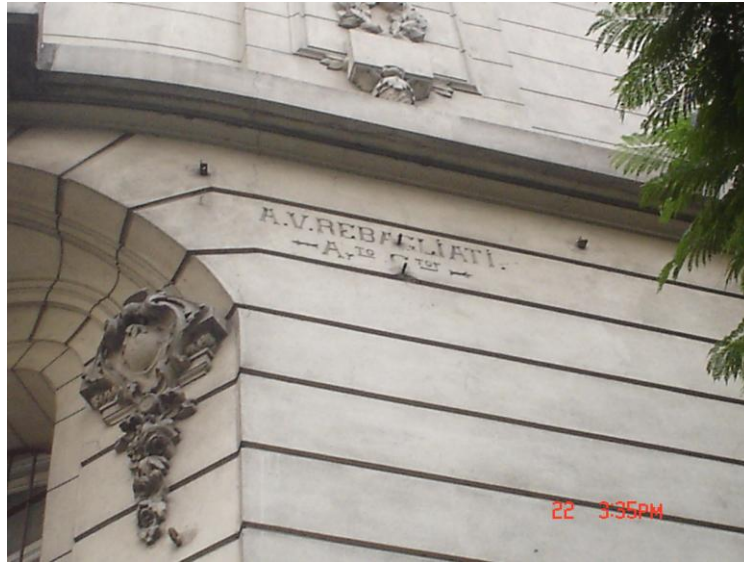
Insertos metálicos de diferente tipo, en el revestimiento símil piedra.

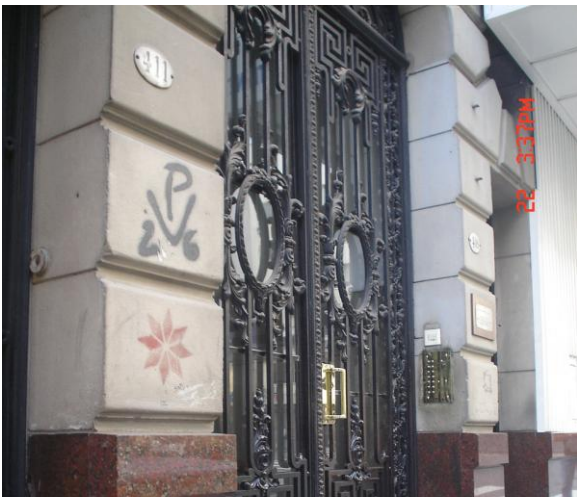
Insertos no originales en revestimiento símil piedra; graffiti; intervención anterior: pintura sobre símil piedra.  
Verificar basamento de granito

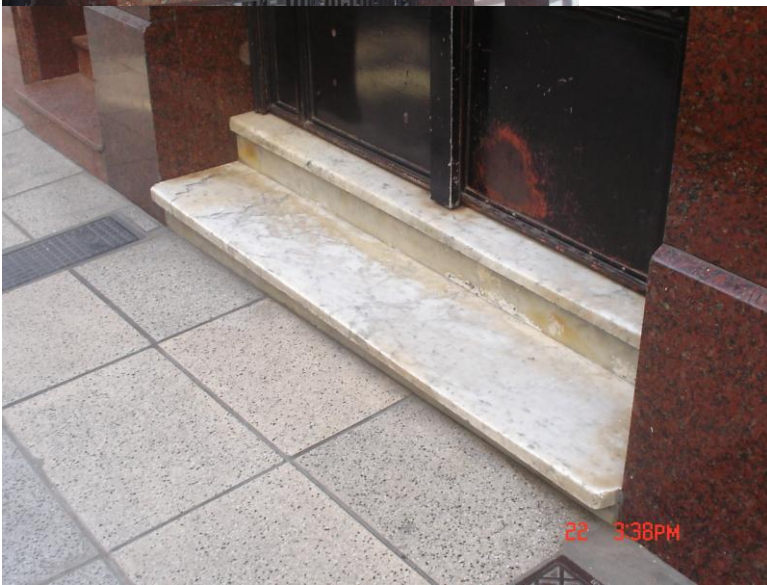
Mármol del peldaño: manchas de humedad; reparaciones incorrectas

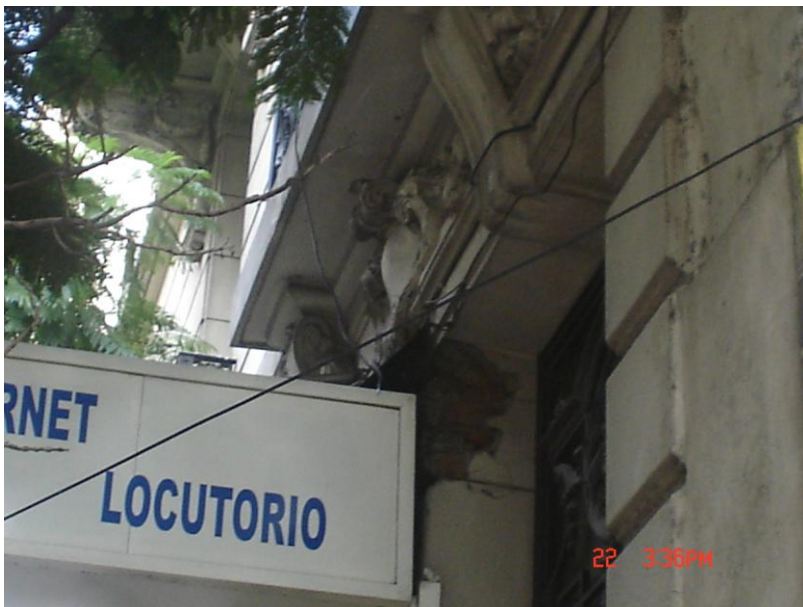
Marquesina del locutorio  
.Encuentro con el símil piedra,  
intervención incorrecta.

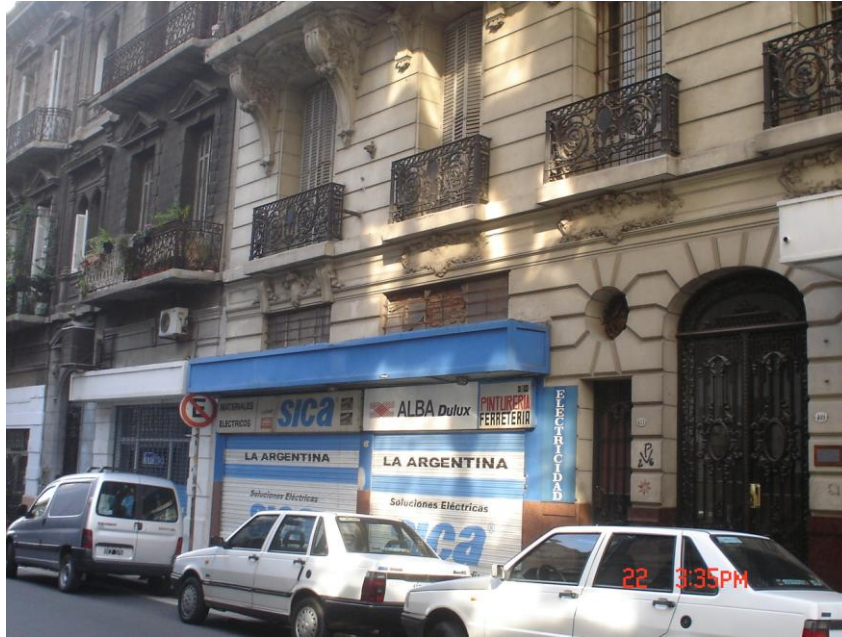
Los carteles y marquesina de la ferretería, sobre la calle Chacabuco presenta colores y diseño que no respetan la originalidad del edificio .Posee también vanos obturados con mampostería.

Sugerimos el retiro de los carteles y marquesinas para ser reemplazados por otros de dimensiones, y diseño que se correspondan con el lenguaje original.. La colocación de éstos no debe deteriorar las molduras o el revestimiento original cuidando que permanezca en buen estado. Retirar también, los elementos que se encuentren embutidos y el revestimiento del locutorio, y así despejar el revoque simil piedra original que se deberá tratar como al conjunto total, en cuanto a reparaciones y limpieza.

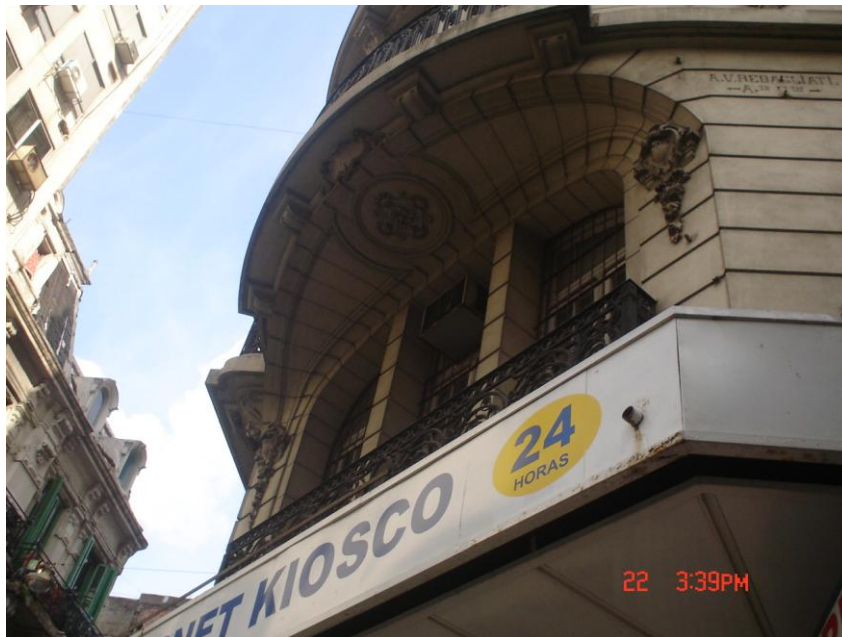
Se puede observar la marquesina del locutorio que ocupa la ochava de Belgrano y Chacabuco, el cartel altera notablemente la armonía del lenguaje arquitectónico.

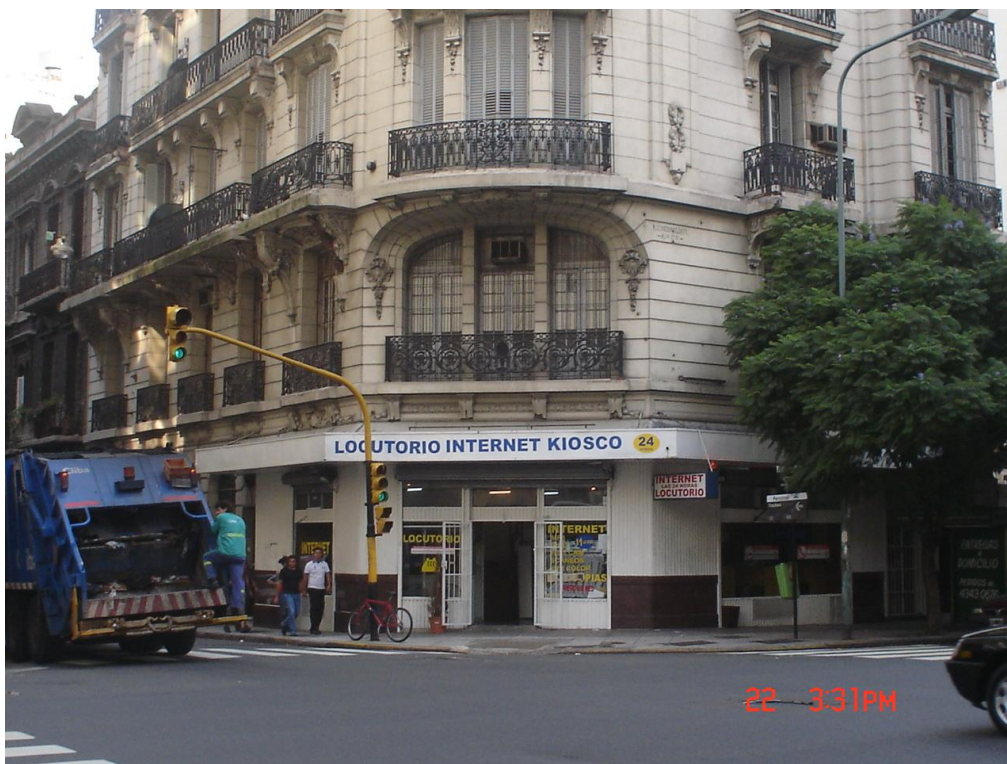
Vista general de la ochava , en donde se puede observar lo especificado anteriormente. Se recomienda el retiro de los carteles y marquesina buscando llegar a la uniformidad del edificio respetando diseño original.
