**EDIFICIO: CHACABUCO 409, ESQUINA  
AVDA BELGRANO**

**PRESENTACION ANTE EL FONDO CULTURA BA**

**ANDREA LATORRE  
DORA YOUNG  
ARQUITECTAS**

# ESTADO DE CONSERVACION

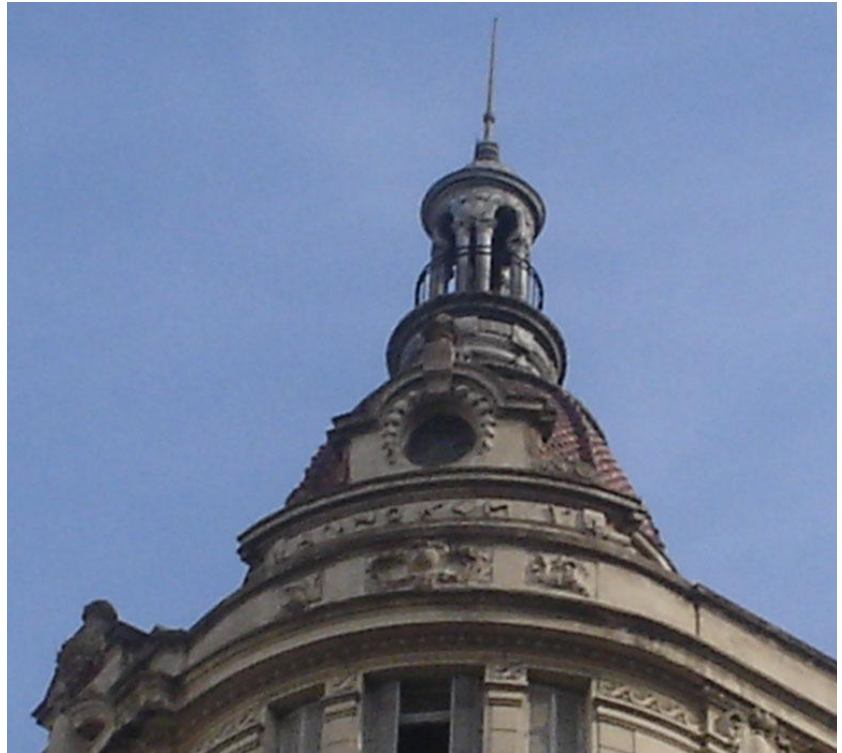
Sobre Chacabuco

Desprendimiento de  
premoldeados (posible  
fecha de construcción)  
Elementos Hierros de  
anclaje expuestos y  
oxidados.

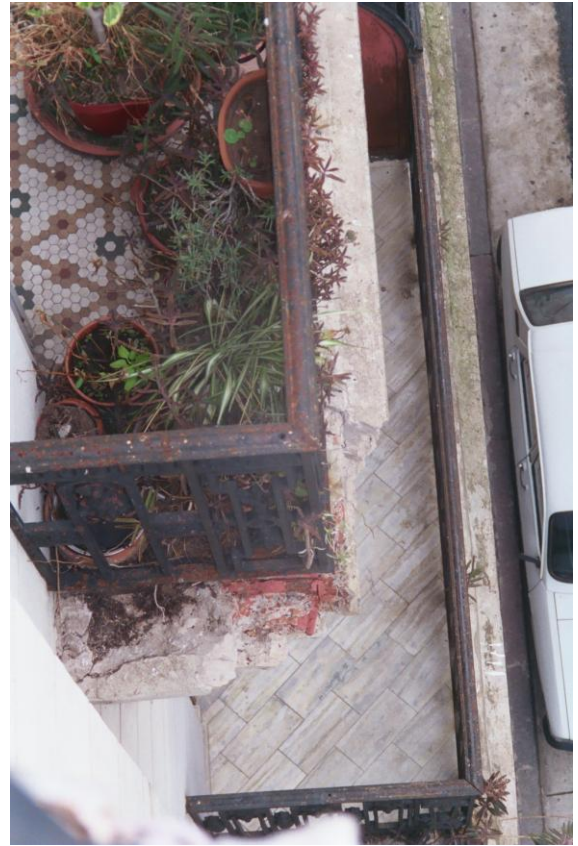
Vegetación; pátina biológica
